küssnacht

Aktualisierung 2018

## Ortsbildinventar Dorf und Umgebung

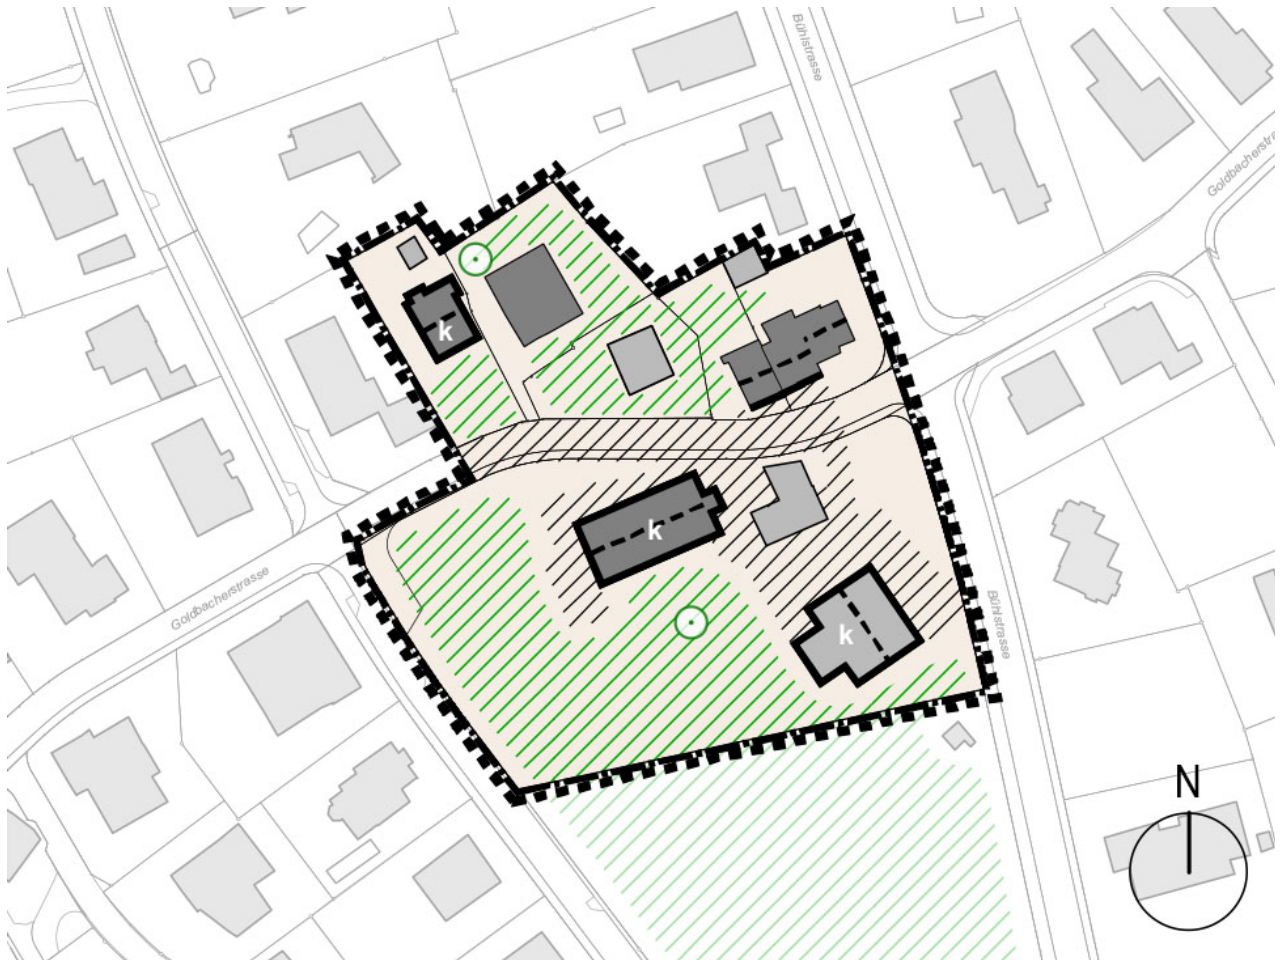
# Ortsbildinventar Goldbacherstrasse / Bühlstrasse

Ortstypisch in der Falllinie zum Hang liegender, alter Strassenzug mit zum Teil historischer Bausubstanz.

Wertung	Grosszügiger Grün- und Gartenraum beim Fennergut ist erhaltenswürdig.
Störfaktoren	–
Vorschläge zur Verbesserung des Ortsbildes	–

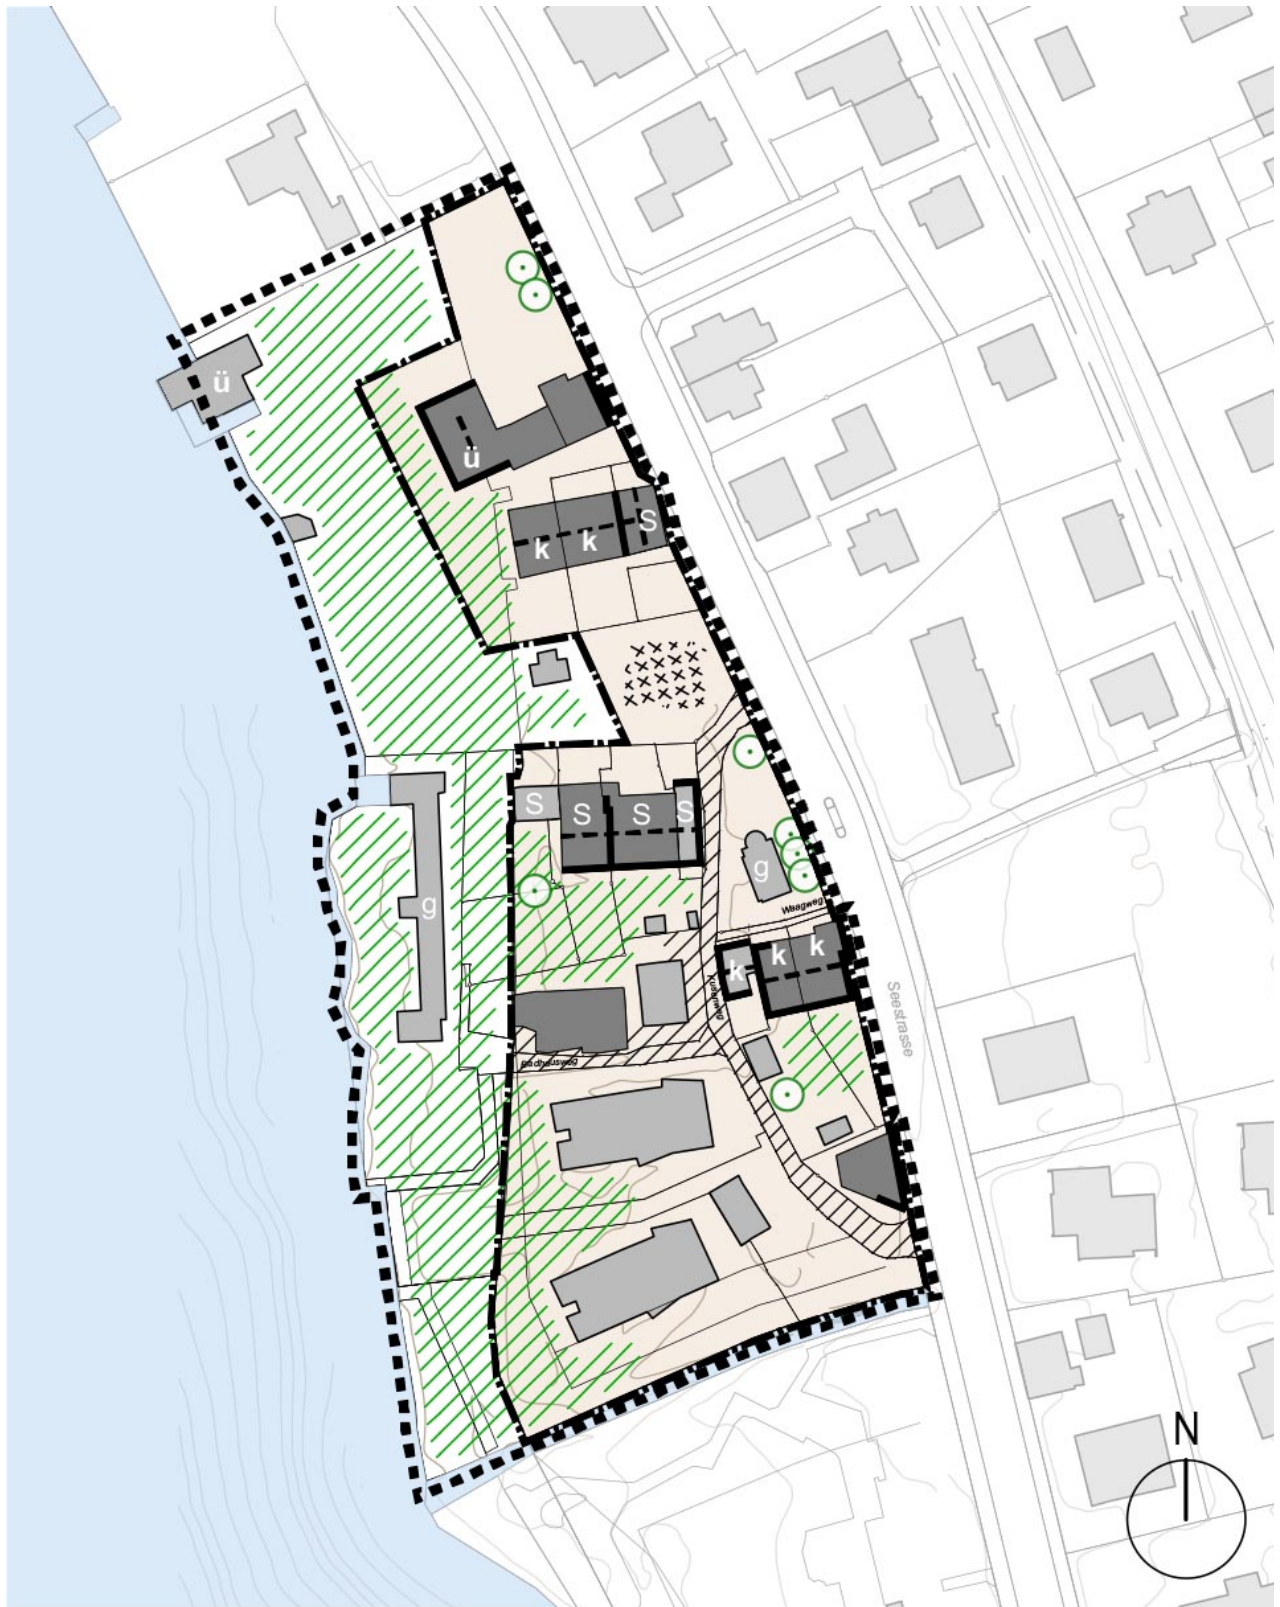
# Ortsbildinventar Chuesen

Historische Gebäudegruppe mit wichtigem Vorgelände am See.

Auf gute Aussenwirkung der Bauten und Umgebungsgestaltung entlang der Seestrasse und im erweiterten Seeuferbereich achten.

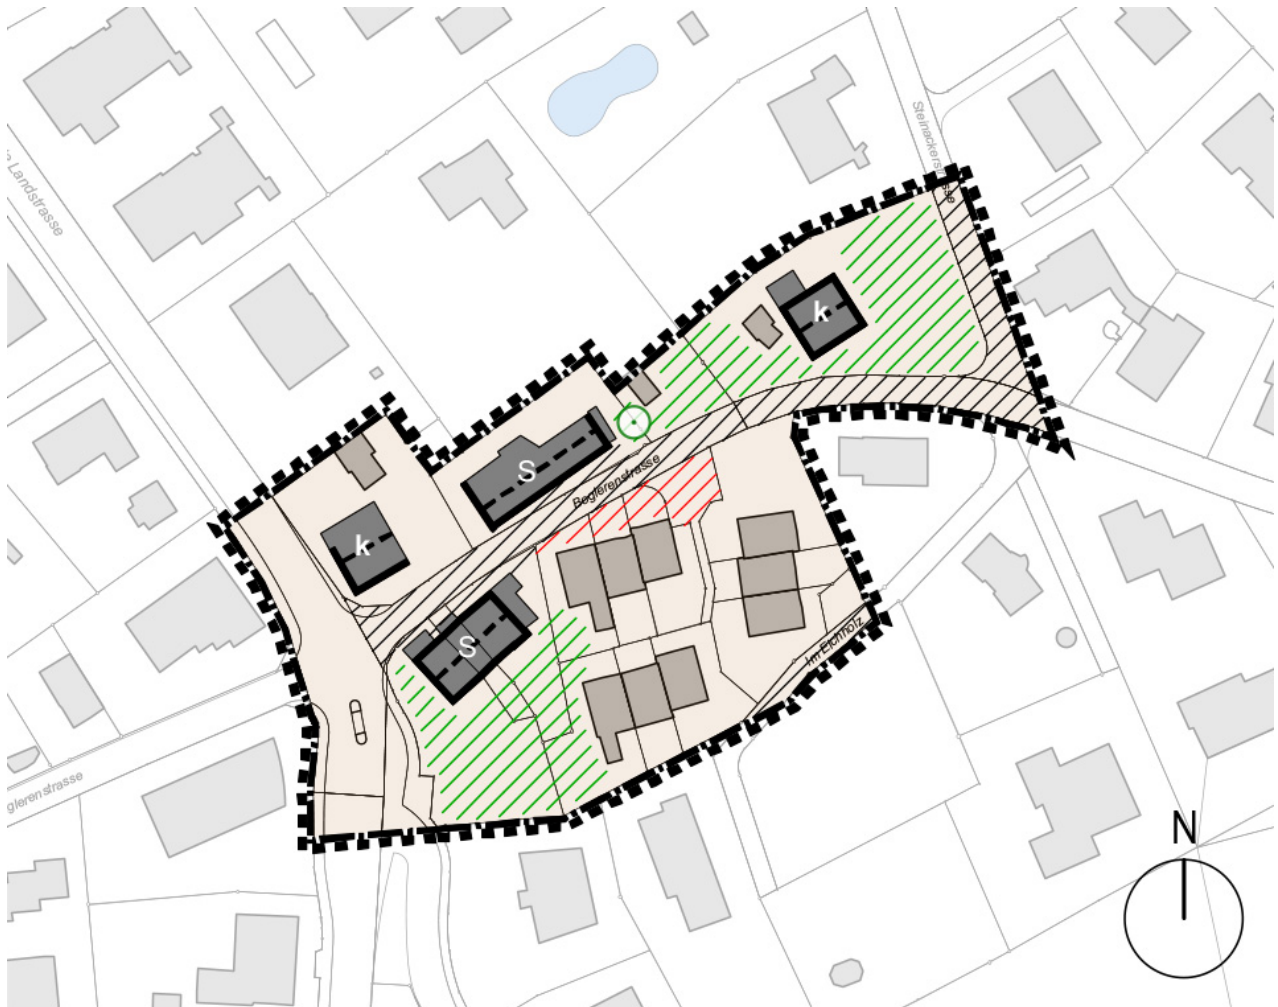
# Ortsbildinventar Alte Landstrasse / Boglerenstrasse

Ortstypisch in der Falllinie zum Hang liegender, alter Strassenzug mit historischer Bausubstanz. Gut von der bebauten Umgebung abgesetzt.

Die Vorgärten sollen aufgewertet und gepflegt werden.

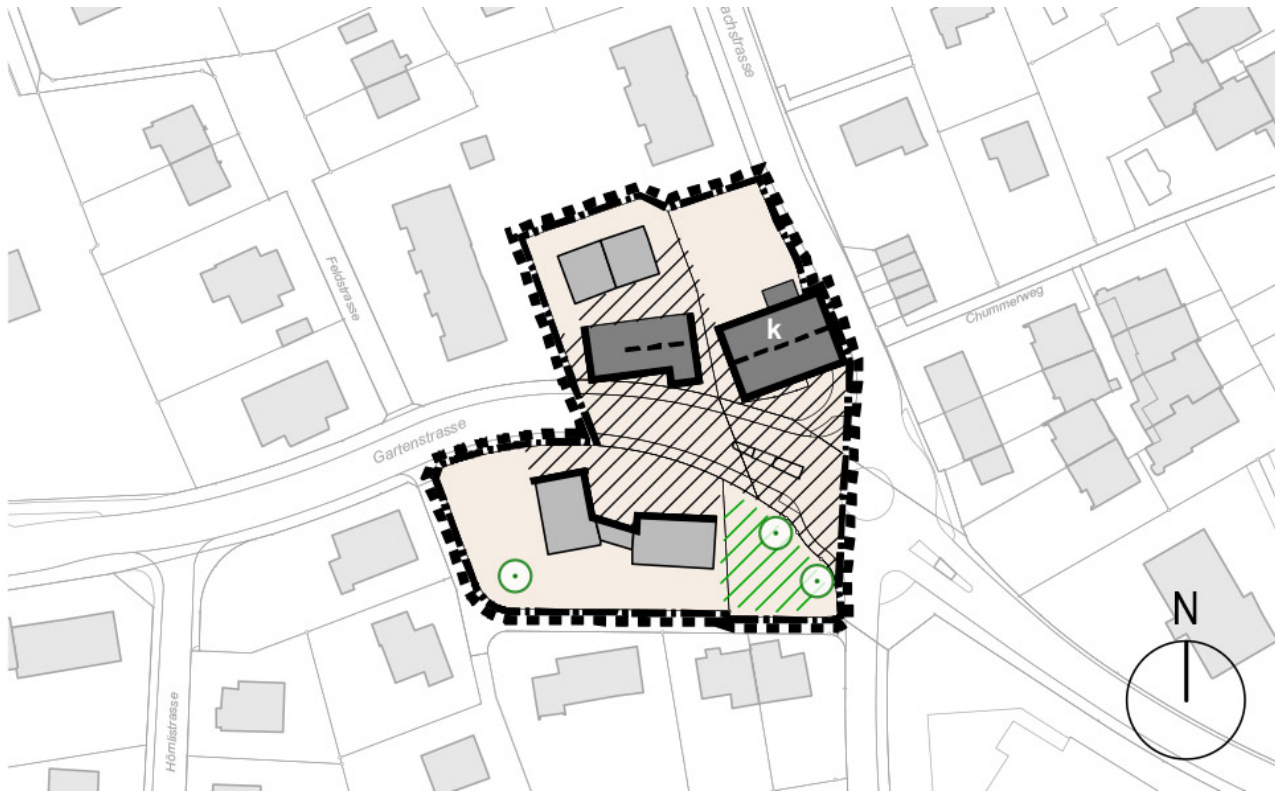
# Ortsbildinventar Gartenstrasse / Obere Heslibachstrasse

Nordseitig der Gartenstrasse historische Bautengruppe mit hohem Lagewert.

Westlichen Kreiselast der Gartenstrasse kernzonengerecht gestalten.

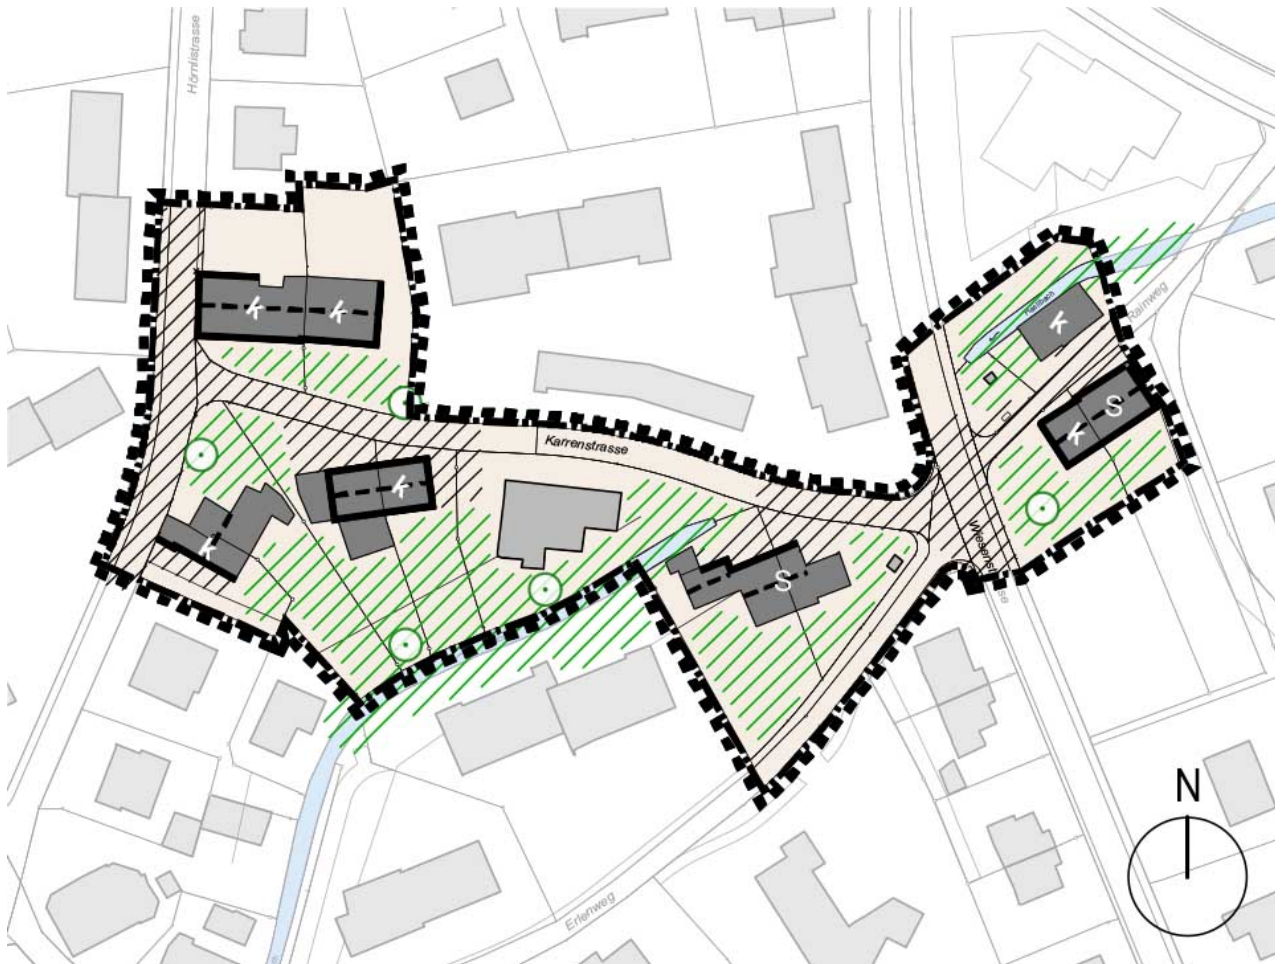
# Ortsbildinventar Karrenstrasse / Wiesenstrasse / Hörnlistrasse

Gut in das Quartier eingebettete historische, ortstypisch in der Falllinie zum Hang stehende Bautengruppe am Rainweg.

Wertung	Die Bautengruppe ist mit ihren Nahbereichen als Einheit erhaltenswürdig.
Störfaktoren	<p>Der Parkplatz vor dem Gasthof Sternen beeinträchtigt zusammen mit dem hangaufwärts liegenden Garagenvorplatz das lokale Ortsbild.</p> <p>Der alte Strassenzug Karrenstrasse ist in seinem Mittelbereich durch Neubauten stark verändert und wirkt räumlich nicht gefasst.</p>
Vorschläge zur Verbesserung des Ortsbildes	Kernzonengerechte Gestaltung der privaten Vorzonen (Begrünung, Materialisierung) entlang der Karrenstrasse sicherstellen.

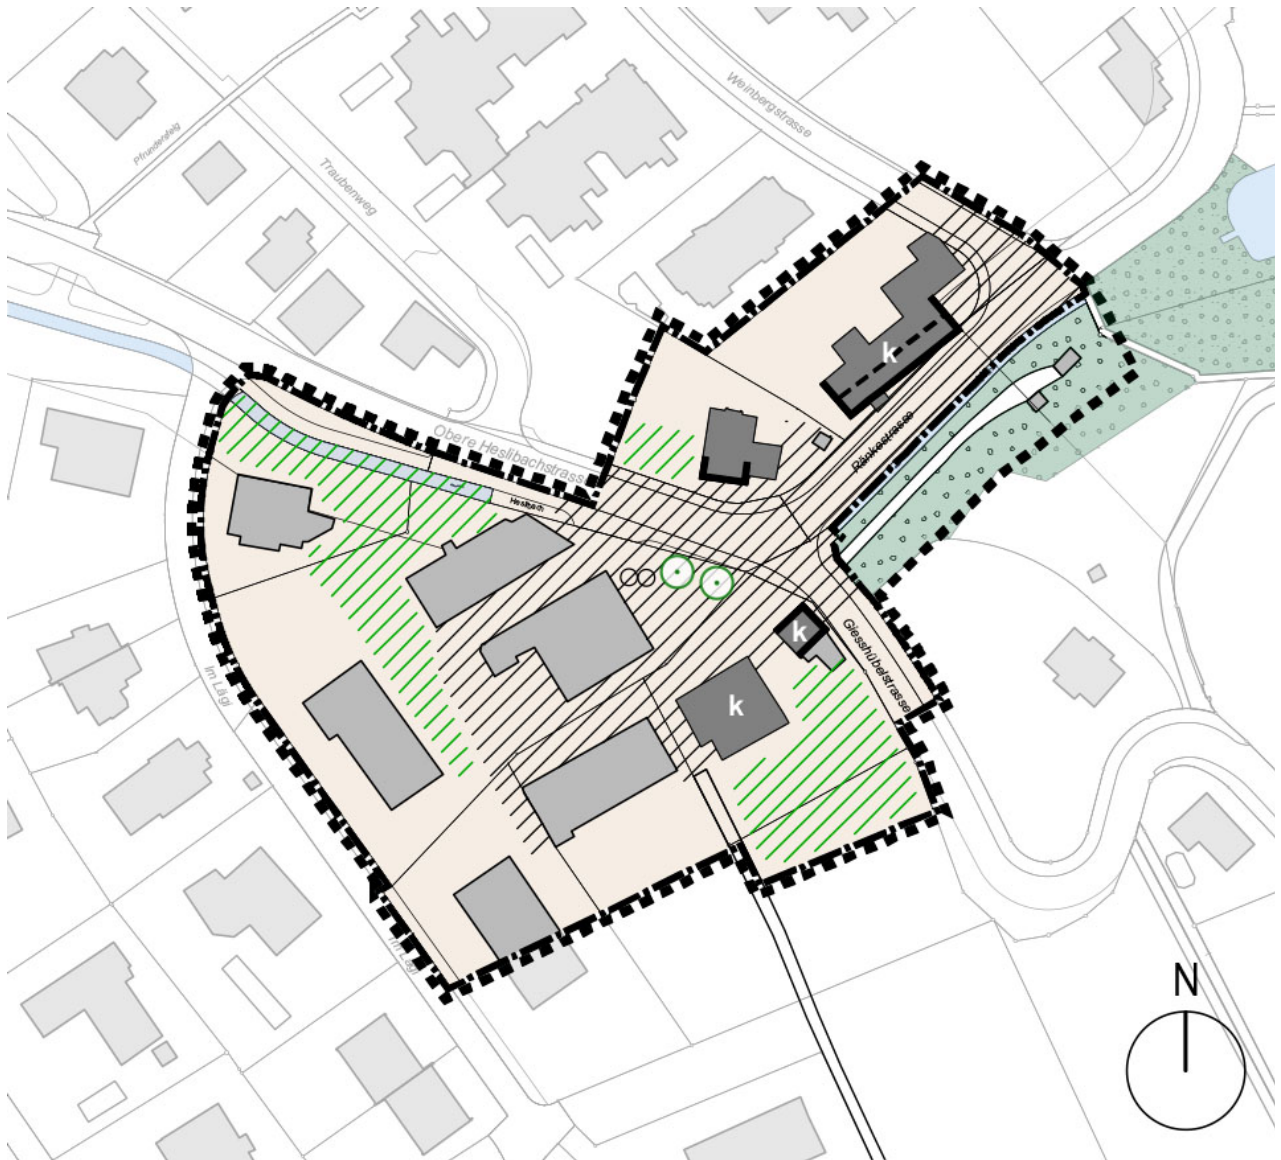
# Ortsbildinventar Ränkestrasse / Obere Heslibachstrasse

Ortstypisch in der Falllinie zum Hang stehende historische Häuserzeile.

Wertung	Kernzonenvorschriften genügen.
Störfaktoren	–
Vorschläge zur Verbesserung des Ortsbildes	Zur Aufrechterhaltung des Weinbaubetriebs ist die Umnutzung von Gebäuden denkbar.

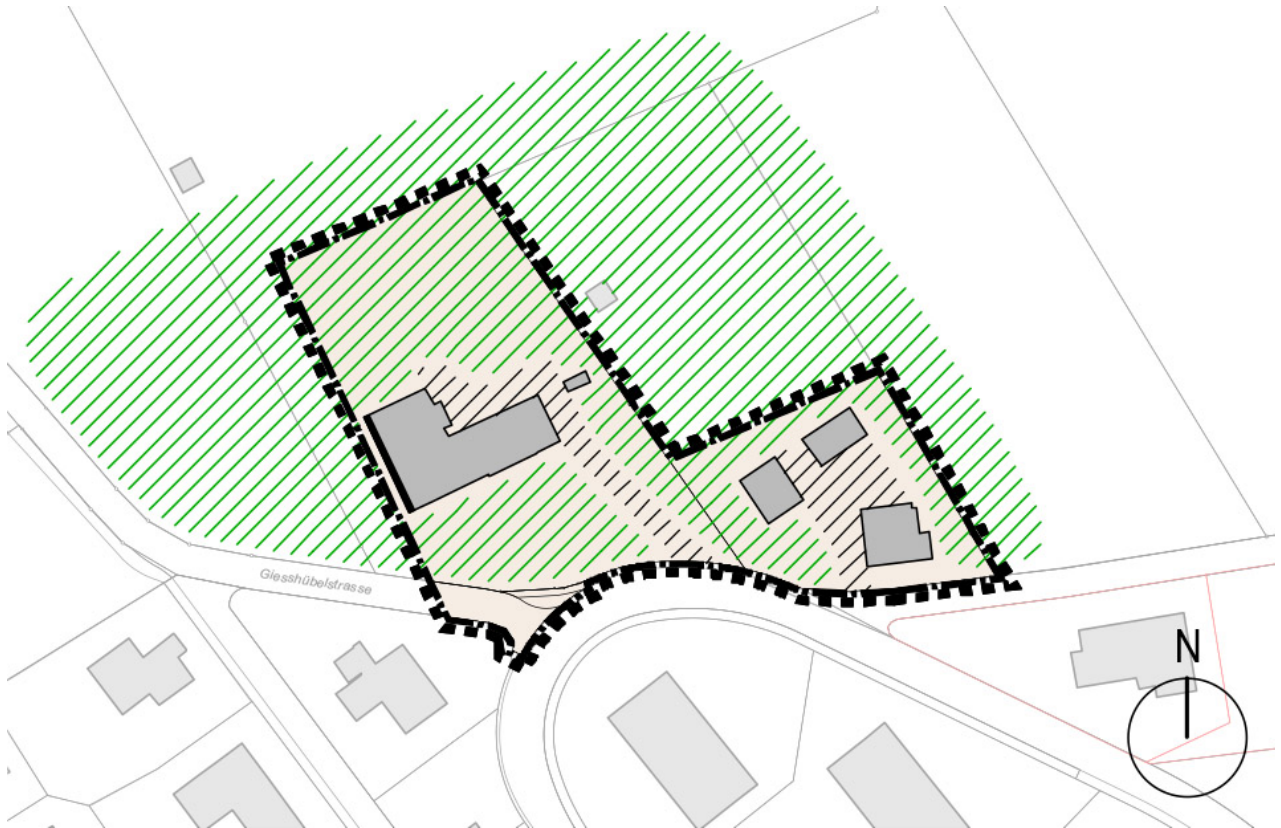
# Ortsbildinventar Giesshübel

Ehemaliger Landgasthof an Aussichtslage mit zugehörigem kleinem Bauernhof.
