# Tobelbrücke Künsnacht

Öffentliche Planaufgabe gem. §§ 16 und 17 StrG  
Erläuternder Bericht

Gemeinde Künsnacht  
Obere Dorfstrasse 32  
8700 Künsnacht

28.03.2025

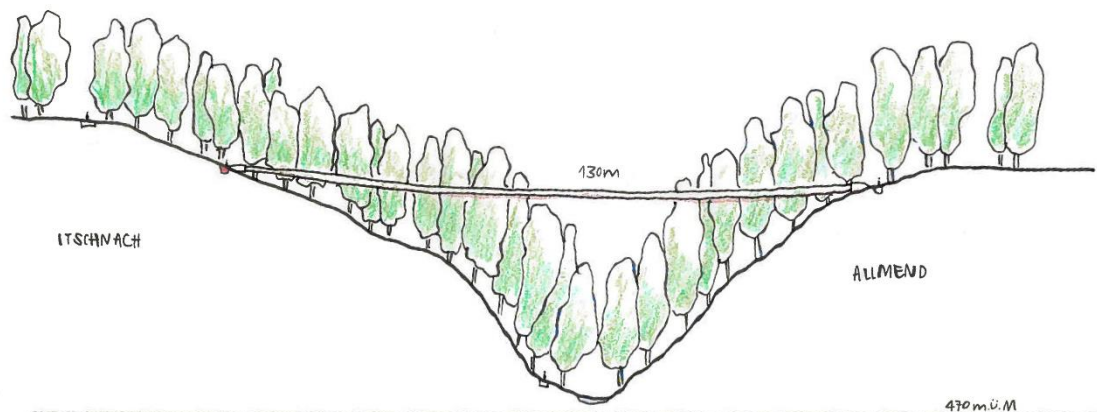
Abbildung 12

Variante 3 2022 / Schnitt
